제목 : 불렛 카메라 습기 발생 이슈 공유 건

IBZ-HS273-04 제품 습기 발생 이슈 관련하여  
검토내용 공유 드립니다.

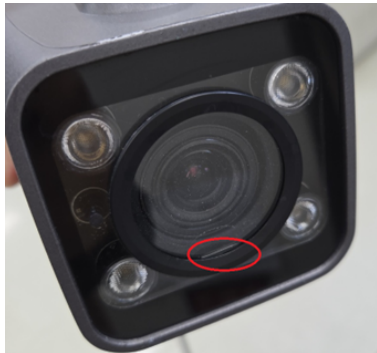
4/28일 반입 제품 Serial No. 23101016 : 1,2차 확인 시 재현 안됨

결론부터 말씀드리면  
유선 상 설명 드린 대로 프론트 윈도우의 난반사 방지 링 생산 시 UV 본딩을 하게 되는데  
강한 햇빛에 의한 접착력 약화가 생겨 발생한 불량으로 보여집니다.  
프론트 윈도우 업체가 작년에 변경되어 25년 생산 분부터는 다른 방식의 접착 처리된 윈도우가 적용 되었습니다.

- 저온 방치->상온 확인 시 습기 문제점 재현 안됨.
- 물 탱크로 제품 방수 추가 확인: 약 67H 방치 시 중앙 Window 하단부분에 소량의 물이 유입됨.

24년 12월 이전 제품 중에 동일 증상 발생 제품은 내부 협의 후 저희 쪽에서 무상 교체해 드리는 것으로 결정 되었습니다.  
추가 4대 발생 건 보내주시면 총 8대 생산하여 보내 드리도록 하겠습니다.

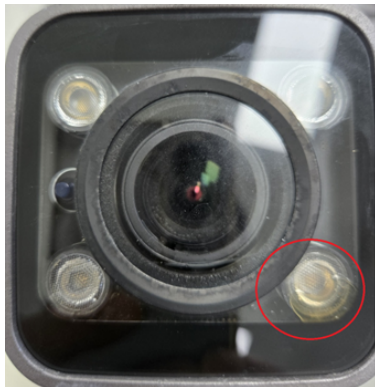
5/13일 반입 제품 Serial No. 24030830

- 저온(-20 °C) 전원 미 인가 상태로 방치 후 확인 시 재현 안됨
- 저온(-20 °C) 전원 인가 상태로 방치 후 확인 시 재현 안됨.
- 물 탱크로 제품 방수 추가 확인: 약 87H 방치 후 확인 시 중앙 Window 하단부분으로 소량의 물이 유입

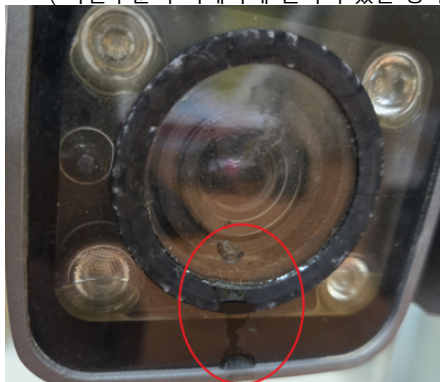
5/14일 반입 제품 Serial No. 24060667

- 제품 Front 내부에 물이 있는 상태로 제품을 전달 받음
- 본 제품은 중앙 윈도우가 밀림 불량으로 판단 됩니다.

( 하단부분이 미세하게 벌어져 있는 상태로 Front 내부의 물이 외부로 유출 됨.)

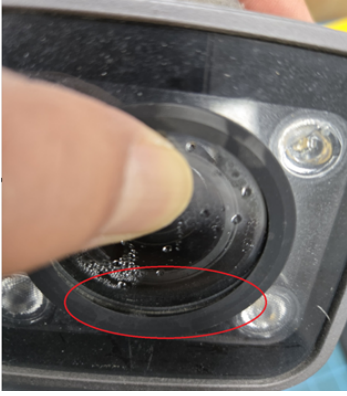
5/16일 반입 제품 Serial No. 23100998

- 중앙 윈도우 하단 밀림

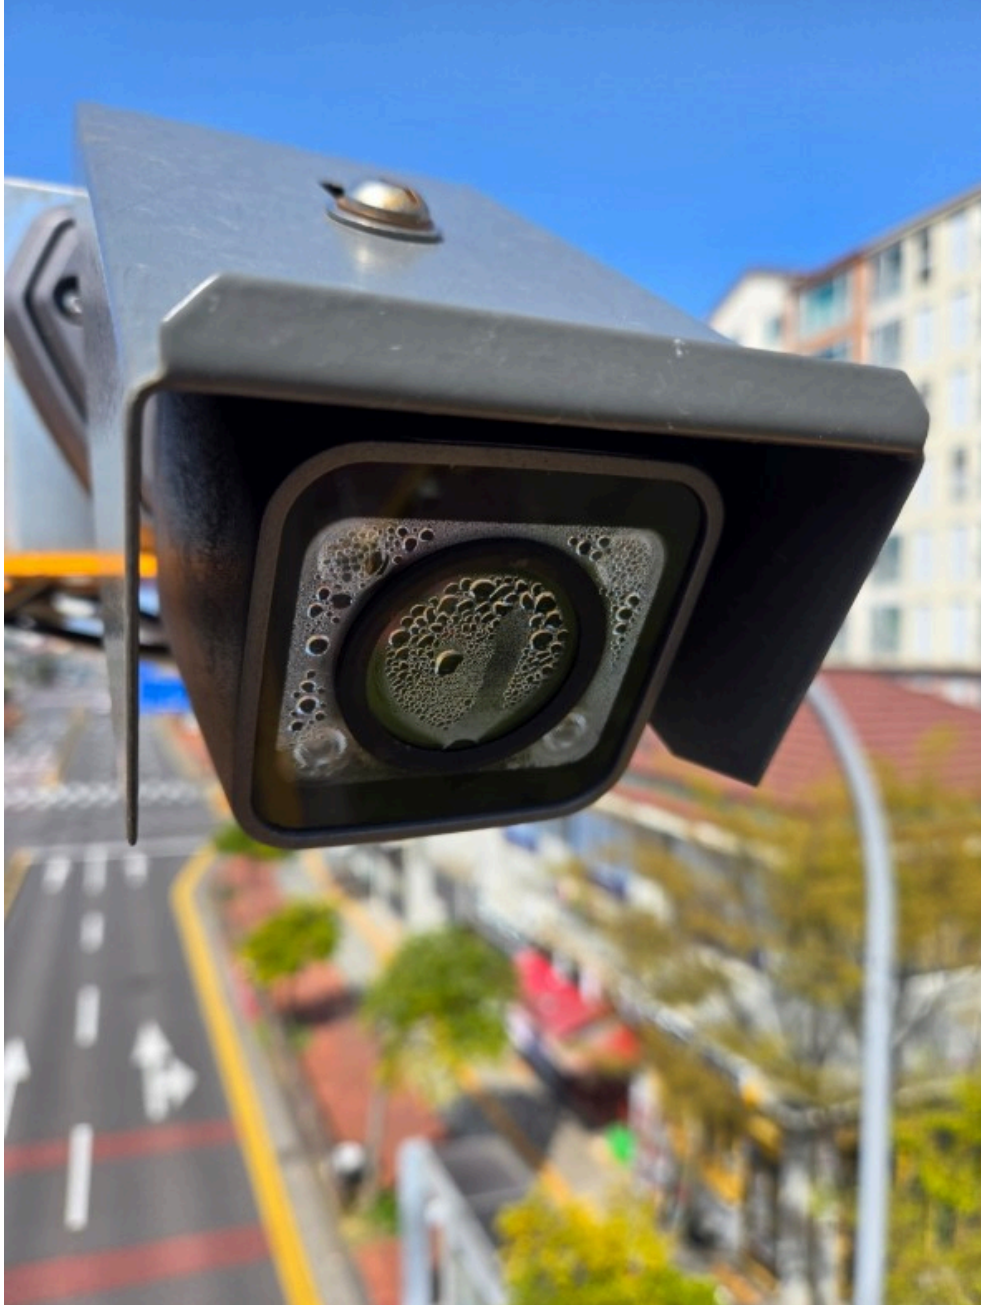
불렛 카메라에서 습기 발생 이슈내용 공유드립니다.

현재 6건 정도 발생하여 최근 발생하는 현장 장비를 수거하여  
 긴급으로 전달 드리오니 이슈 원인 파악하여 공유 부탁 드립니다.  
 이상입니다.
