사고발생보고서

강원경찰청에 운영중인 장비중 인제 북면 구만교차로(신호위반) 밴드타입의 암대 연결부위에 크랙이 발생한 건으로 금일 점검중 발견하여 보고 드립니다.

관할청	제어기번호	정상운영일	주소	비고
강원경찰청	G1096	2018.7.2	인제 북면 미시령로 구만교차로

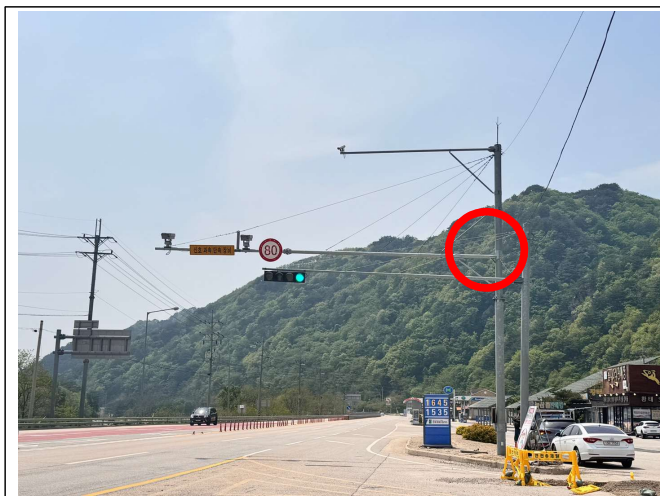
(강풍발생이 자주 발생하는 지역에 설치된 장비로 현장 점검해보면 강풍발생시카메라부위가 앞뒤로 2.5미터 정도 흔들리는 상태임.)

전체전경(암대밴드부위 크랙발생부분)

- (1)크랙 발생 부분 임시 용접작업(보험처리전 조치)
- (2)강풍으로 인한 사고로 경찰청 보험접수하여 보험처리로 수리비용 청구예정
- (3)추후 공사시 기구설계팀에 구조설계 다시하여 특수제작 예정(추후 강풍피해 방지)
- (4)향후 파손방지를 위해 암대길이 14미터에서 12미터로 수정
- (5)현장 설치되어 있는 원형속도표지판 직경900mm에서 직경600mm로 교체
- (6)표지판의 위치를 도로 갓길쪽으로 이동설치

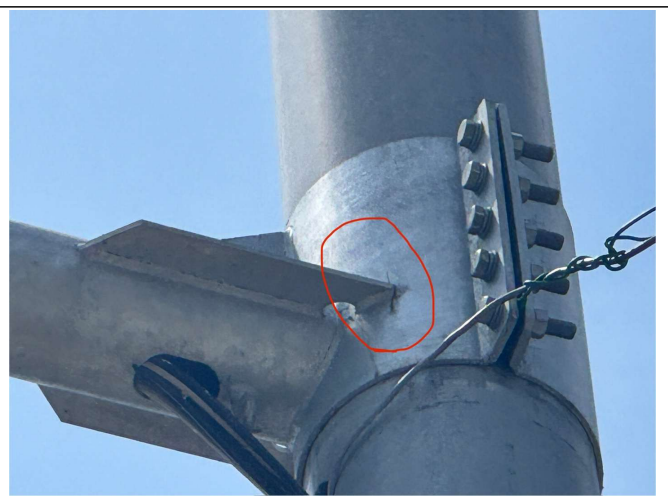
크랙발생부위 사진(25.5.13)
